# EL EDIFICIO VIZCAYA II

Por: Federico Soriano, Dolores Palacios  
Arquitectos

Una joya en la Plaza Vizcaya de Bilbao

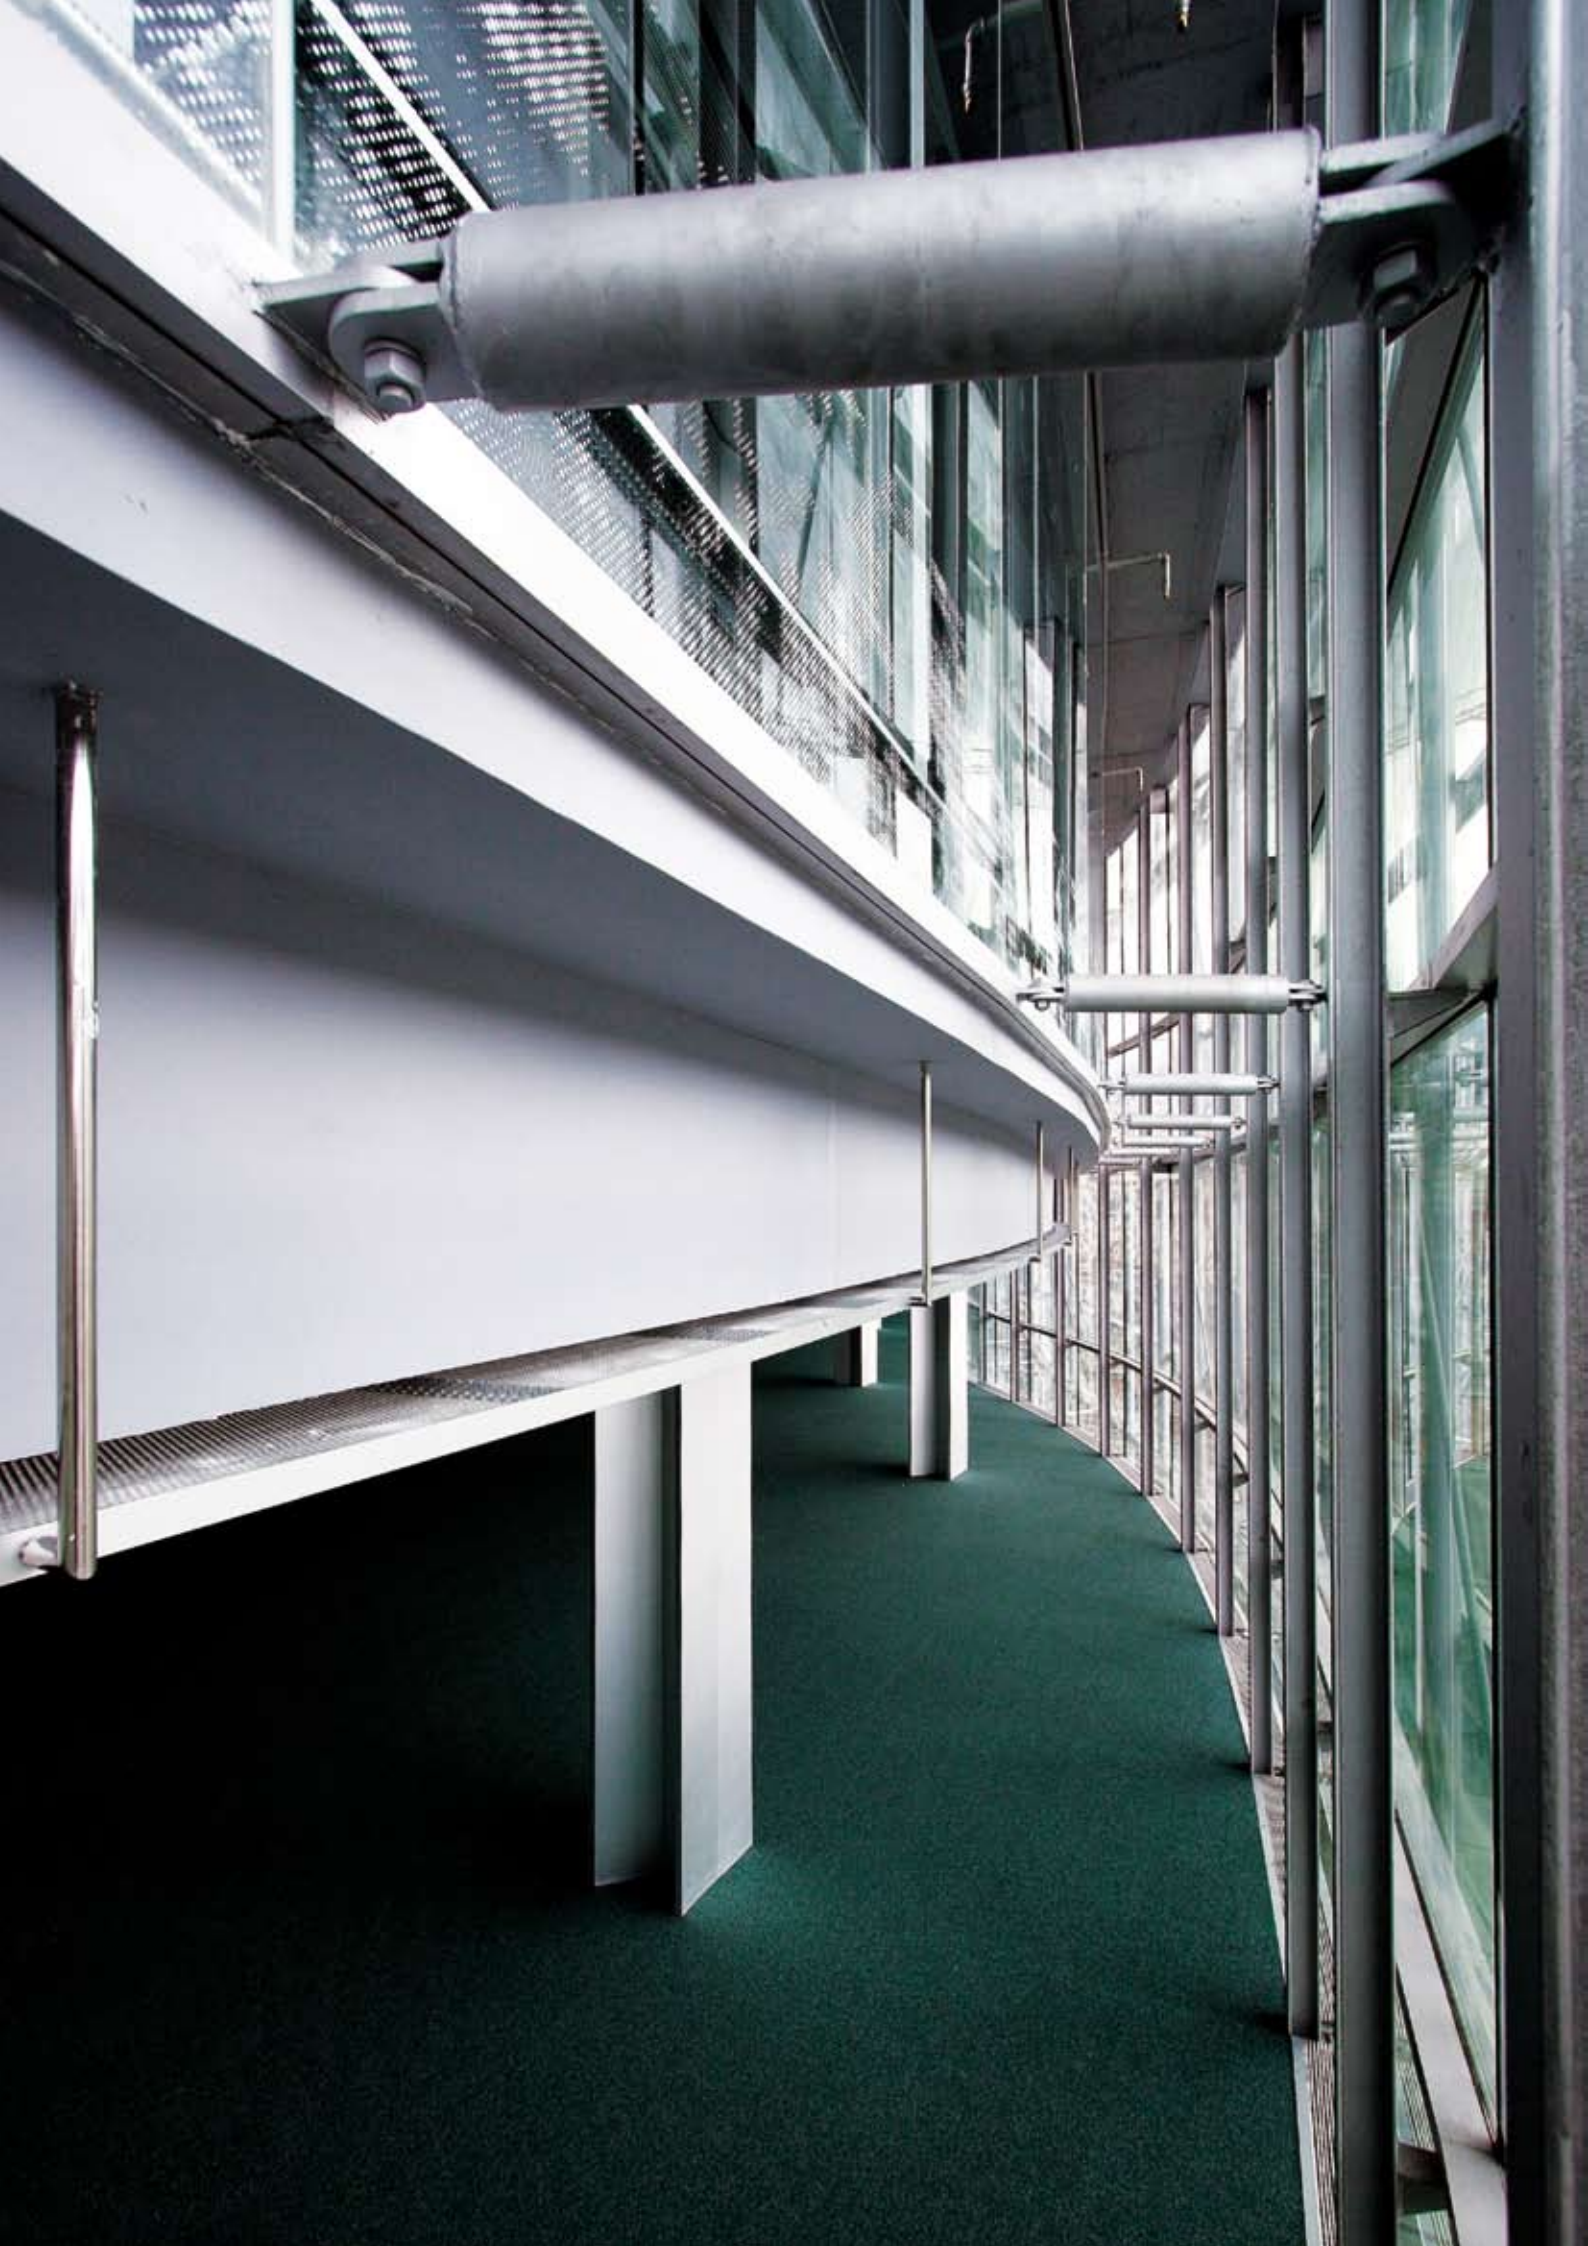
SECCIÓN L

SECCIÓN G

MURO MEDIANERA  
CÁMARA DE COMERCIO

Cota forjado  
existente +19.50

Para el primer caso, se define unos pórticos alineados, reduciendo al mínimo el número de pilares necesarios, y definiéndolos en función de la planta de oficinas. Esa trama no corresponde con la subterránea existente, ya que en ésta las distancias están definidas por las dimensiones de un vehículo, tanto aparcado como moviéndose. Para resolver esa diferencia de alineación vertical de los pilares se introduce un mecanismo de adaptación en planta baja. Consiste en unos pilares fuertemente inclinados, buscando ambos extremos las alineaciones superior e inferior, que están amarrados por los forjados que trabajan a tracción. Esos pilares adquieren una expresión escultórica de carácter monumental que transforma la planta baja en un espacio público, extensión de la plaza que se extiende por delante del edificio.
